RETRO-ANÁLISIS DE FALLA POR LICUEFACCION DE TERRENO GANADO AL MAR EN LA BAHÍA DE SAN VICENTE

RESUMEN

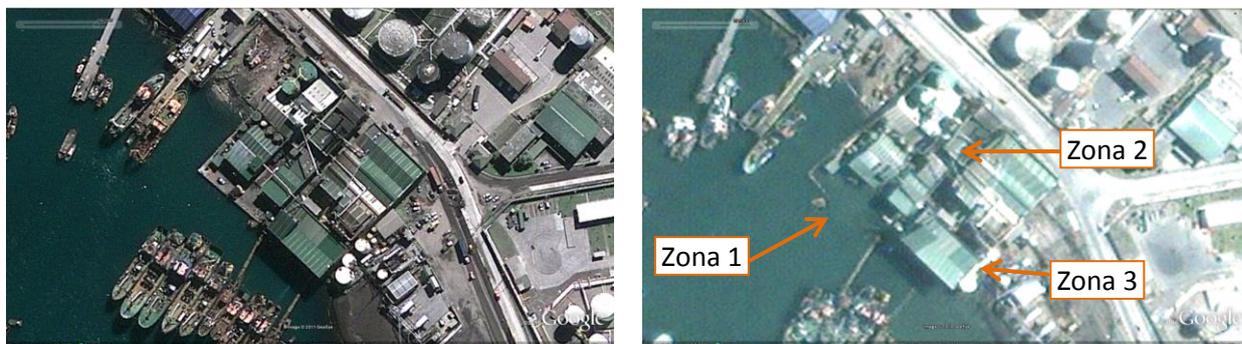
Tras el terremoto 27F se pudo observar una falla por licuefacción del tipo “lateral spreading” en dirección Sur-Oeste, la cual afectó a la totalidad de las instalaciones de la planta pesquera (ver Fig. 3.1). La ocurrencia de este fenómeno se explica por la presencia de arenas potencialmente licuables en el sector del tablestacado, y además, por las características batimétricas y topográficas del lugar.

Figura 3.1. Situación antes (09/09/2009) y después del terremoto 27F (03/06/2010).

En base a las características de los daños ocurridos se pueden distinguir tres zonas cuya distribución se presenta en la Figura 3.1. Los daños más importantes se produjeron en el sector Nor-Oeste de la explanada (Zona 1), el cual quedó sumergido bajo el mar junto con el tablestacado (ver figura 3.2). Este último presentó asentamientos de más de 1.5m y desplazamientos laterales hacia el mar de al menos 2.0m, los que produjeron el colapso de las vigas de acero en un tramo aproximado de 40m de defensa.

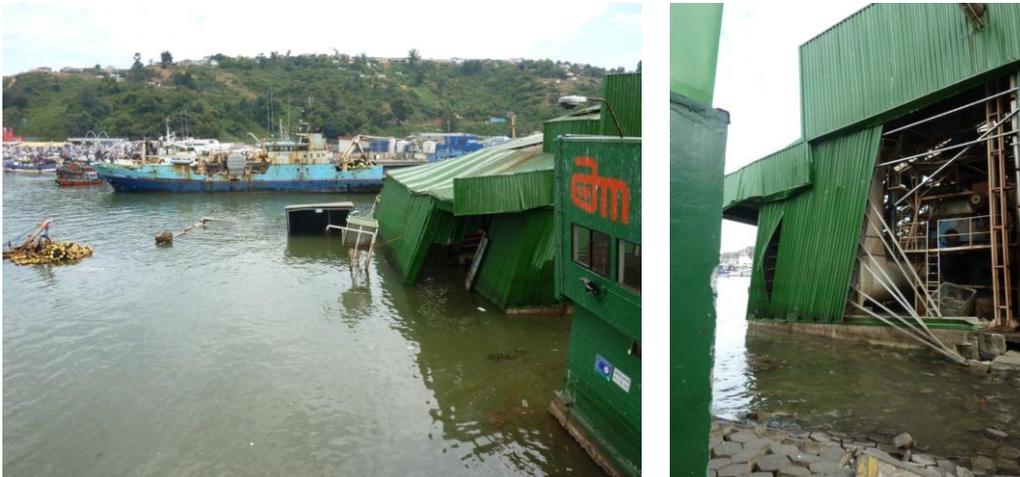
Figura 3.2. Hundimiento bajo el mar de zona Nor-Oeste, Zona 1. (Alimar S.A.).

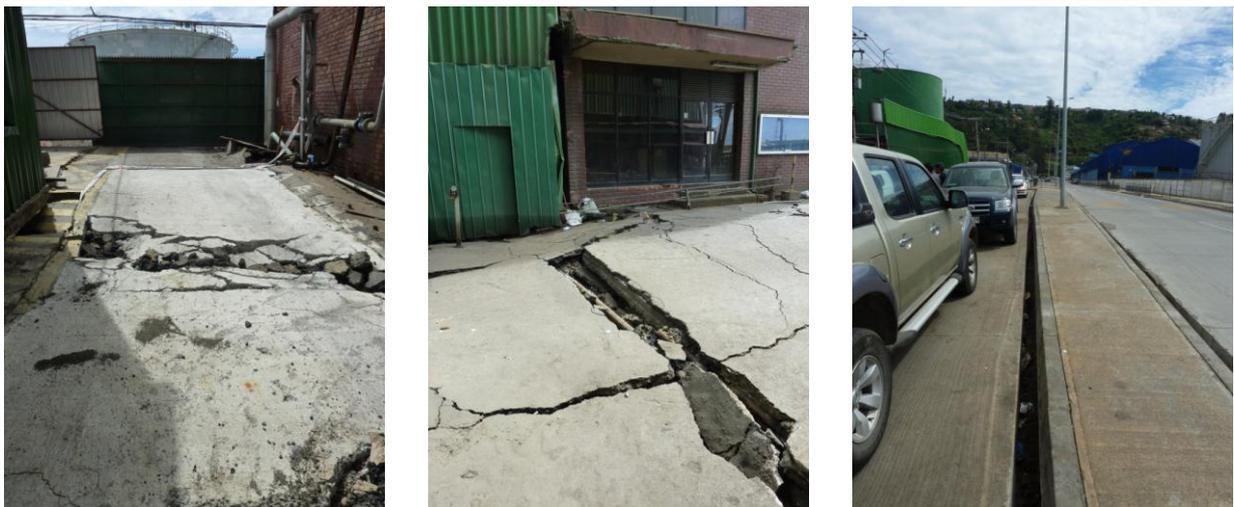
Figura 3.3. Secuencia de grietas paralelas a Av. La Marina, Zona 2. (Alimar S.A.).

Es importante señalar que en la esquina Nor-Oeste del terraplén, el tablestacado se encontraba reforzado por un enrocado que efectivamente fue capaz de protegerlo, razón por la cual no se observaron mayores desplazamientos del sistema de defensa en ese sector. En la zona 2 se observaron grietas en el terreno paralelas a la línea costera que se presentaron hasta Av. La Marina (ver Fig. 3.3), además, se produjeron importantes asentamientos diferenciales de las estructuras que poseían sistemas de fundaciones superficiales y del edificio administrativo ubicado frente a Av. La Marina (ver figura 3.4). En la zona 3, sector donde se encuentran emplazados los estanques, se observaron asentamientos y desplazamientos laterales de aproximadamente 1.0m, quedando el nivel de terreno bajo el agua y originando asentamientos diferenciales de los estanques en dirección Sur-Oeste.

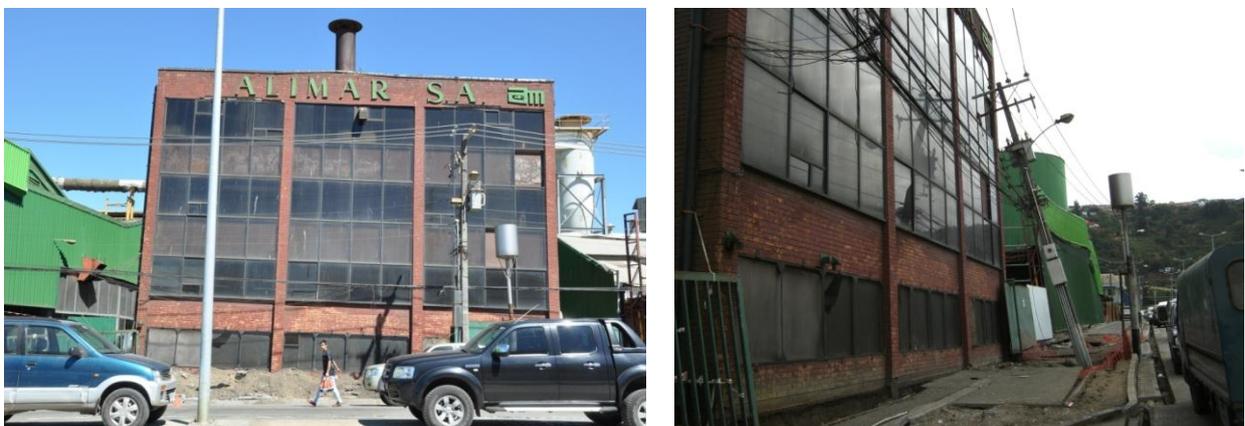
Figura 3.4. Edificio administrativo frente a Av. La Marina, Zona 2. (Bray, 2010 y Alimar S.A.).

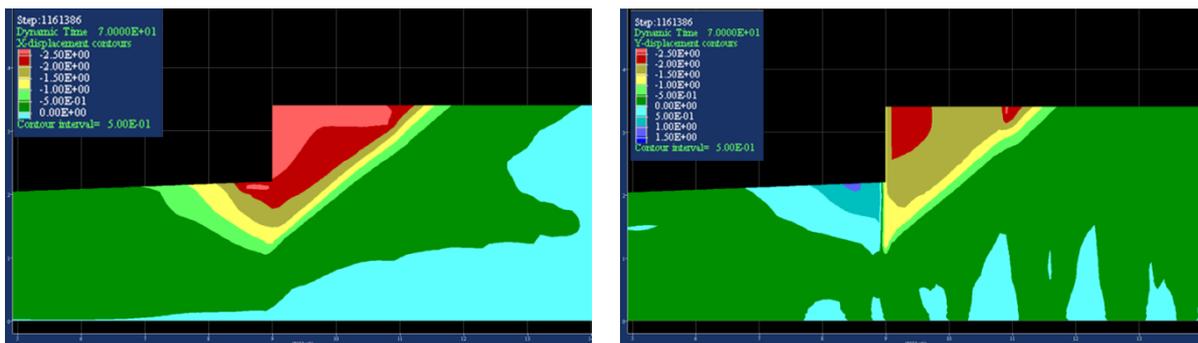
Los asentamientos y desplazamientos laterales de este modelo (ver Figura 4.3) se lograron calibrar para un valor de la constante $\alpha = 0.18$, con el cual se obtuvo valores para la resistencia última no drenada de 9.0 a 25 KPa, como se muestra en la Figura 4.4. Es importante destacar que estos últimos corresponden a los valores del S_u movilizado en las zonas que se observaron las mayores deformaciones y por donde se produjo la falla del terraplén (ver Fig. 4.4). Asimismo, se muestra un registro de aceleraciones medido en la superficie del terraplén, el cual alcanza un máximo aproximado de 3.9 m/s^2 (ver Fig. 4.4).

Figura 4.3. Desplazamientos horizontales y verticales post-sismo, Perfil C.

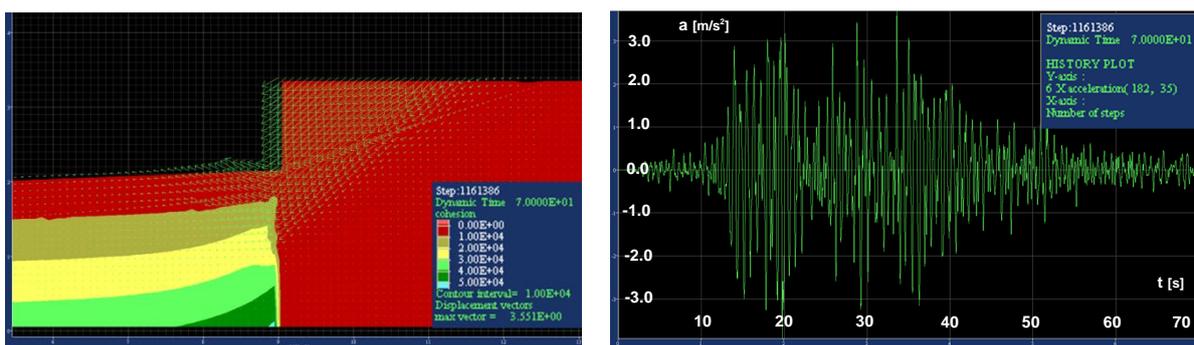
Figura 4.4. Rango de valores de $C=S_u$ y vectores de desplazamiento, y registro de aceleraciones, Perfil C.

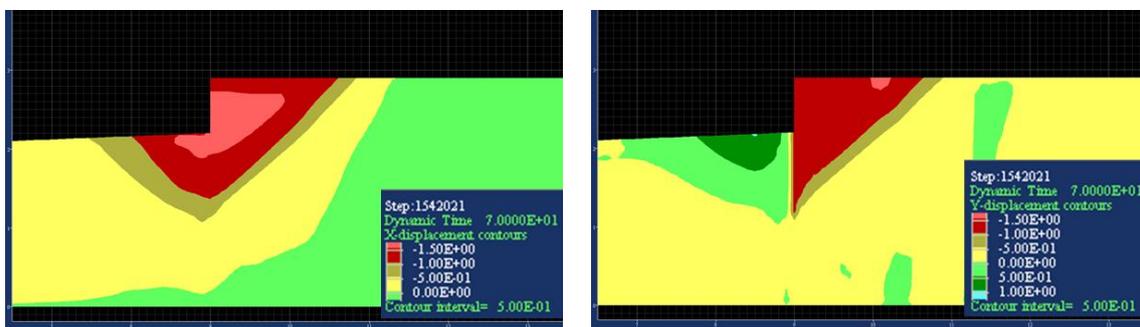
Figura 4.6. Desplazamientos horizontales y verticales post-sismo, Perfil B.

Para este modelo, los asentamientos y desplazamientos horizontales (ver Fig. 4.6) se lograron calibrar para un valor de $\alpha = 0.19$, con el que se obtuvo valores de la resistencia última no drenada de 5.0 a 27.0 KPa. También se presenta uno de los registros de aceleraciones obtenido en un punto de monitoreo que se encuentra sobre el terraplén, donde se alcanzó una aceleración máxima de 3.9 m/s² (Fig. 4.7).

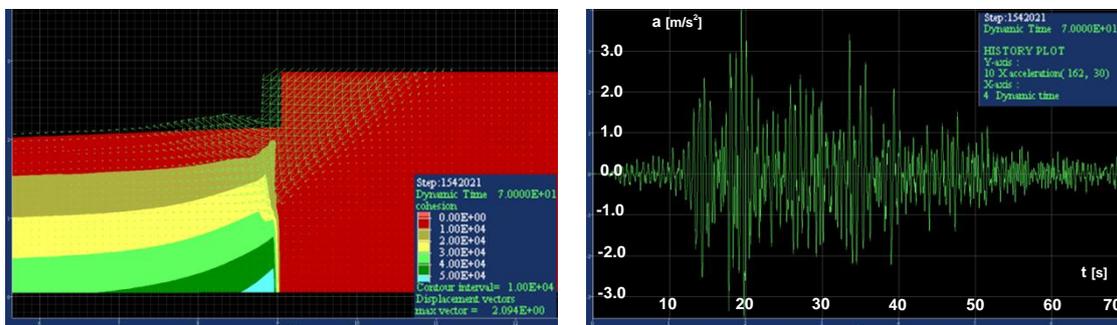
Figura 4.7. Rango de valores de $C=S_u$ y vectores de desplazamiento, y registro de aceleraciones, Perfil B.
