RETRO-ANÁLISIS DE FALLA POR LICUEFACCION DE TERRENO GANADO AL MAR EN LA BAHÍA DE SAN VICENTE

RESUMEN

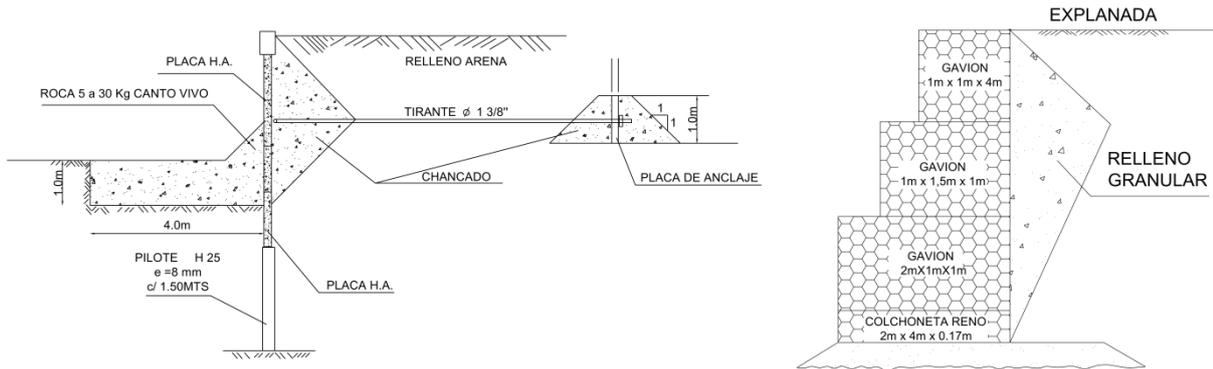
Figura 1.2. Sistema de contención de la explanada: tablestacado y gaviones.

Con el objetivo de ganarle terreno al mar, y permitir la generación de una explanada con material de relleno constituido por arenas del Biobío, diseñaron un sistema de contención compuesto de un tablestacado en la periferia Oeste y gaviones en la periferia Sur-Este de la explanada (ver Figs. 1.2 y 2.1). De acuerdo a datos batimétricos, la superficie del relleno presentaba alturas de 12m en el sector Nor-Oeste y 5m en el sector Sur-Este. Debido a la mala calidad del terreno natural, inmediatamente después de su construcción y durante un periodo de dos años, el relleno experimentó importantes asentamientos y desplazamientos horizontales en dirección Oeste. En el área Sur-Este y Nor-Oeste se registraron aproximadamente 0.1m y 1.0m de asentamientos, respectivamente. Con el objetivo de mantener la cota del terreno se continuó relleno con material hasta su estabilización.

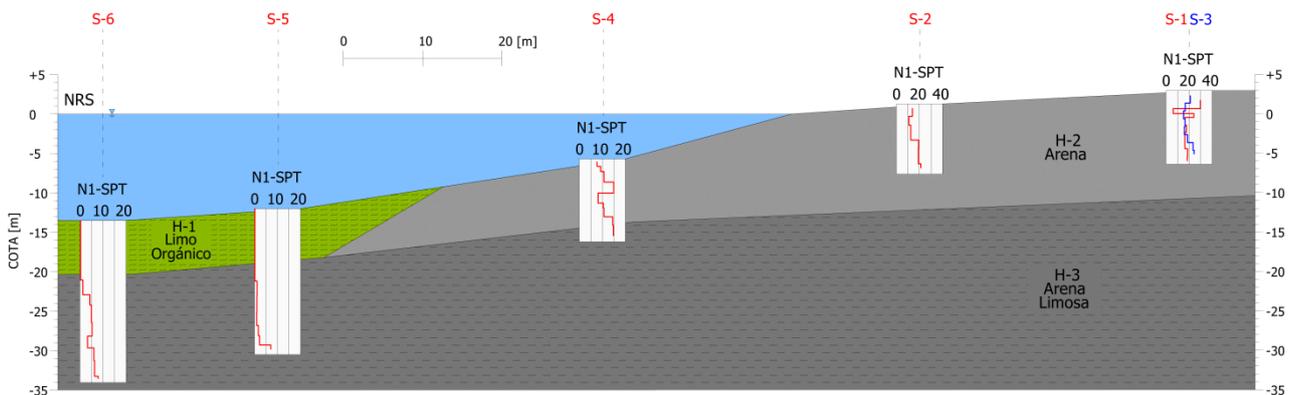
Figura 2.2. Perfil A con propuesta de modelo estratigráfico.

La limitada pero valiosa información geotécnica recolectada, permite tener una aproximación del modelo estratigráfico del sector, el cual se presenta en los Perfiles A y B. (ver Figs. 2.1 a 2.3). Los datos correspondientes a los índices de penetración estándar fueron recuperados de mediciones realizadas en los años 1990 y 1993 como parte del proyecto de ampliación de la planta, estos se presentan en el Perfil B. Además, se incorporaron los resultados de los ensayos ejecutados el año 2003 durante una exploración geotécnica realizada en una pesquera ubicada al Sur-Este de la planta de alimentos, los cuales se muestran en el Perfil A.

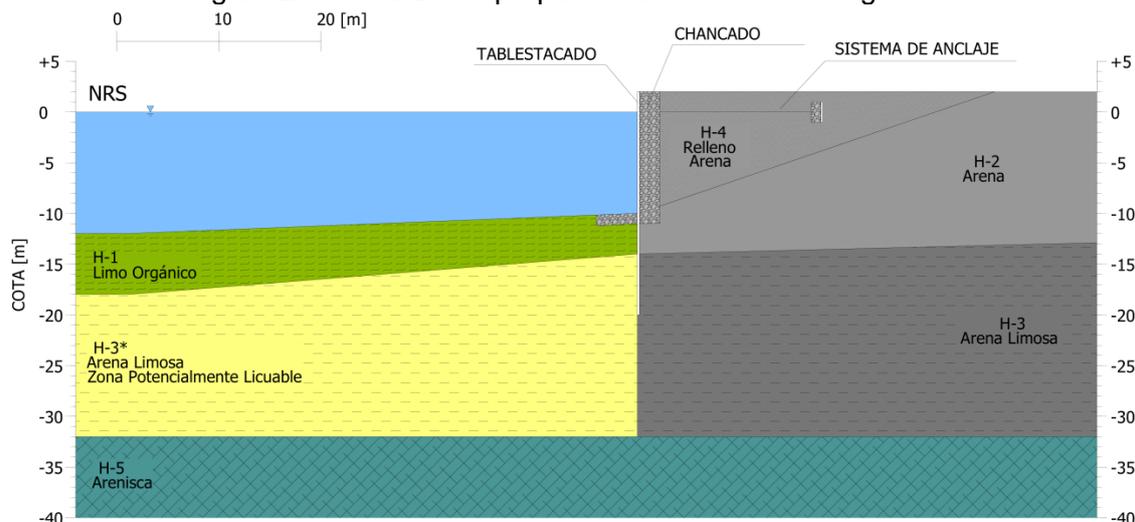
Figura 2.4. Perfil C con propuesta de modelo estratigráfico del sector Nor-Oeste.

Considerando estos antecedentes se confeccionó un modelo estratigráfico para el sector Nor-Oeste del terraplén, el cual se muestra en el Perfil C (ver Fig. 2.4).

La interpretación de los datos indica que existen principalmente tres horizontes de relevancia, un estrato de limos con alto contenido de materia orgánica (Horizonte H-1), un estrato de arenas de bajo contenido de finos (Horizonte H-2,) y finalmente un estrato de arenas limosas (horizonte H-3). El Horizonte H-1 se localiza en las zonas profundas de la bahía, y es producto del material que en una época fue desechado por las industrias pesqueras durante el faenamiento de sus materias primas. Adicionalmente, se encuentra un estrato correspondiente al material de relleno compactado y/o suelo mejorado por la hincada de pilotes (Horizonte H-4) y el basamento rocoso correspondiente a una arenisca (Horizonte H-5).

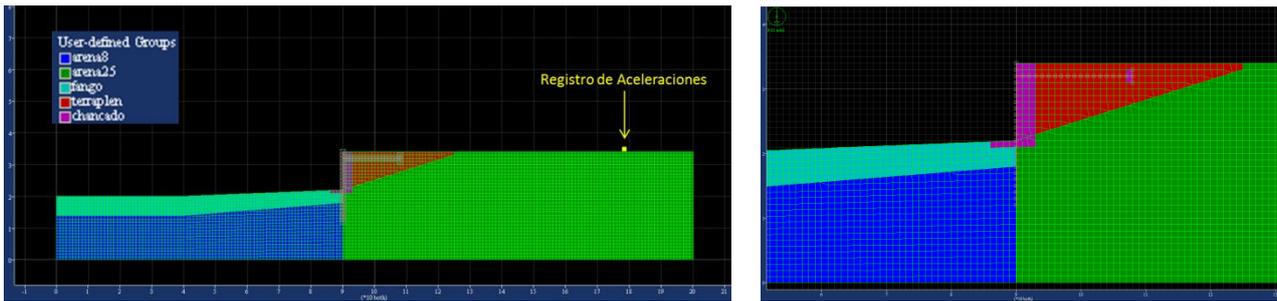
Figura 4.2. Imagen general y detalle del modelo correspondiente al Perfil C.

En particular para este modelo se consideró como suelo potencialmente licuable una arena de $N_1=8$ golpes/píe, la cual se ubicaría entre la línea del tablestacado y el mar (ver Fig. 4.2). Además, se estimó un valor de $N_1=25$ golpes/píe para las arenas que subyacen el terraplén, esto en base a

Los asentamientos y desplazamientos laterales de este modelo (ver Figura 4.3) se lograron calibrar para un valor de la constante $\alpha = 0.18$, con el cual se obtuvo valores para la resistencia última no drenada de 9.0 a 25 KPa, como se muestra en la Figura 4.4. Es importante destacar que estos últimos corresponden a los valores del S_u movilizado en las zonas que se observaron las mayores deformaciones y por donde se produjo la falla del terraplén (ver Fig. 4.4). Asimismo, se muestra un registro de aceleraciones medido en la superficie del terraplén, el cual alcanza un máximo aproximado de 3.9 m/s^2 (ver Fig. 4.4).

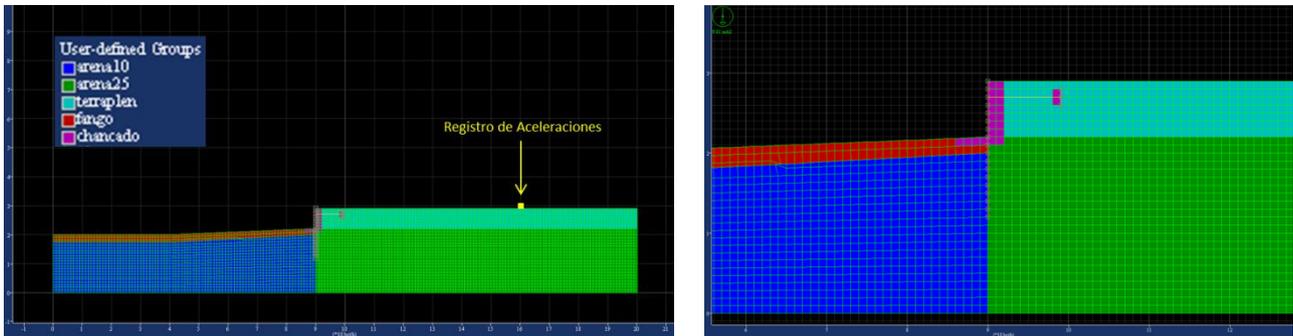
Figura 4.5. Imagen general y detalle del modelo correspondiente al Perfil B.

El segundo modelo (ver Fig. 4.5.) tiene como objetivo reconstituir lo ocurrido en el sector ubicado frente a los estanques (Zona 3). La geometría del terreno y la estratigrafía se obtuvo del Perfil B (ver Fig. 2.3). Las propiedades de los elementos estructurales y de los estratos son idénticas a los utilizados en el modelo anterior, salvo las propiedades del estrato potencialmente licuable, que en este caso se consideró como una arena de $N_1=10$ golpes/pie.

Los esfuerzos inducidos por los estanques sobre el terraplén fueron modelados a través de una carga uniformemente distribuida de 1.0 kgf/cm². No se consideraron los efectos que pudiesen haber tenido los pilotes de eucaliptos en la mitigación de las deformaciones del suelo durante el sismo.

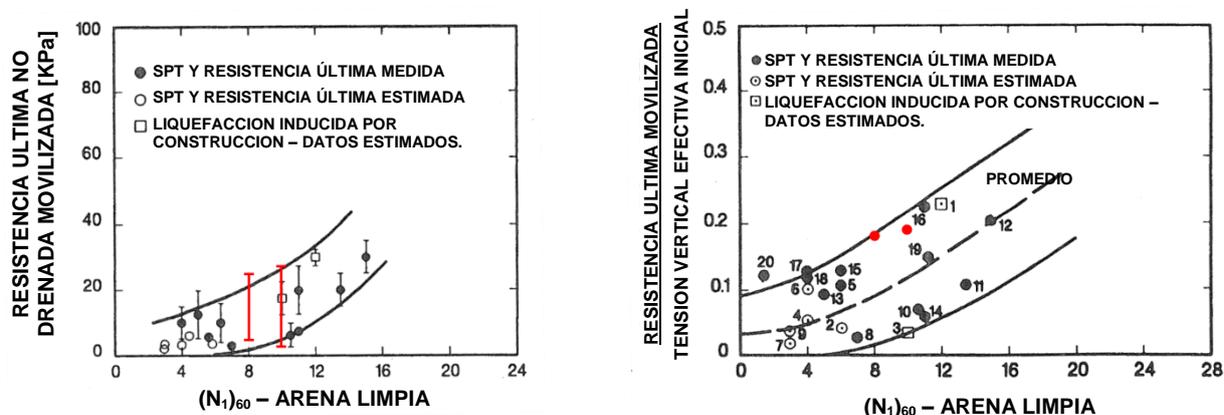
Figura 4. 8. Comparación de los resultados obtenidos para S_u y α (en color rojo) con otros estudios similares (Stark & Mesri, 1992).

En la Tabla 4.3 se presenta un resumen de los valores obtenidos para la resistencia última no drenada movilizada y la relación S_u/σ'_v . En la Figura 4.9 se presenta la comparación de estos resultados con los logrados en otros estudios de casos en que ocurrió el fenómeno de licuefacción y se realizó un retro-análisis (Stark & Mesri, 1992). Como se puede ver el rango de valores de la resistencia última no drenada movilizada se ajusta a la tendencia, lo mismo ocurre con la relación S_u/σ'_v .
